電線着雪の事例紹介(岐阜県飛騨市神岡町神岡鉦山付近)

平成24年11月15日午後、作業中に電線へ着雪しているのを確認しました。また、14日から15日にかけて、岐阜県内(高山・郡上八幡・飛騨)では、雪による停電が発生したと中部電力のホームページに情報が記載されています。

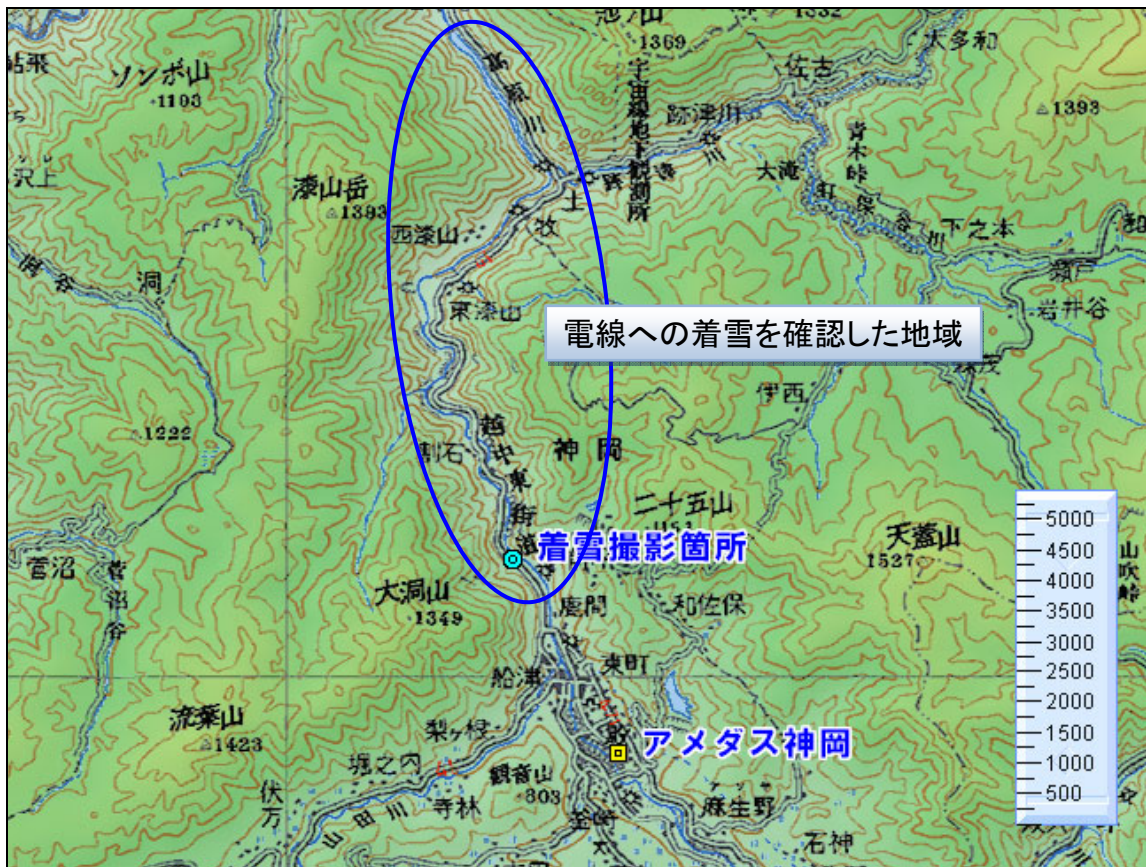
■電線への着雪が見られた地域■

電線への着雪を見られたのは、神通川沿い(国道 41 号線)の神岡鉱山付近の山間部です。なお、これはアメダス神岡の環境調査を行うために、国道 41 号線を南下している際に確認したもので、その他の地域での着雪状況は確認していません。

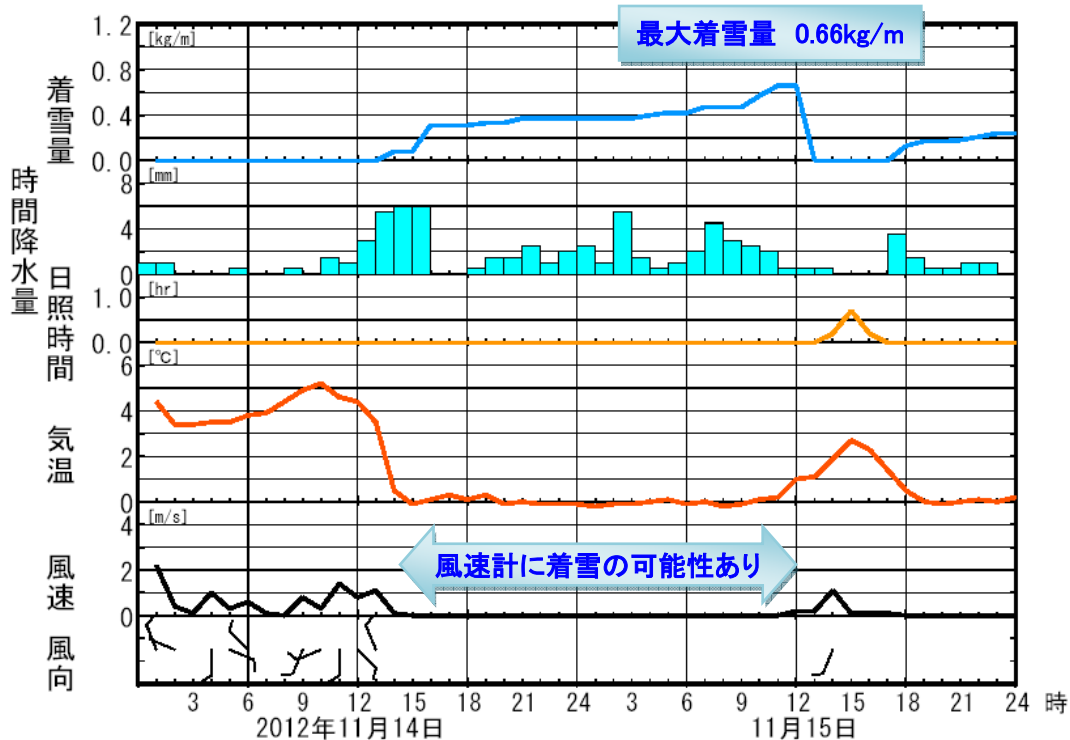
■着雪量の推定■

アメダス神岡の気象値を用いて、着雪量の推定を行ってみました。気温は着雪を確認した地点の標高 400m に補正した値を用いました(気温減率は $-0.6^{\circ}\text{C}/100\text{m}$ 、アメダス神岡の標高 436m)。

計算には湿型着雪式を用いています。詳しくは次頁を参照ください。また、線路方向と風向とのなす角度は考慮せず、風向が常に電線に直交する仮定で着雪量を計算しています。

湿型着雪量は、気温が $0\sim T_d$ °C間の場合に着雪増加量 dW を計算し、積算していきます。

$$dW = 4.5 \frac{\exp \left\{ -6 \left(T / T_d - 0.32 \right)^2 \right\}}{v_n^{0.2}} P_n dt \quad (\text{式-1})$$

ここに dW : 時間間隔 dt における着雪量増加分 (g/cm)
 P_n : 衝突降水量強度 (g/cm²/h) ($= P \sqrt{1 + (v_n / v_g)^2}$)
 T : 気温 (°C)
 P : 地上降水強度 (g/cm²/h)
 v_g : 雪片の落下速度 ($\equiv 1$ m/s)
 v_n : 風速の電線直交成分 (m/s)
 T_d : 雨雪判別気温 (°C)
